**PLAN DE ORDENACIÓN MUNICIPAL DE RETUERTA DEL BULLAQUE**

**Documento para Información Pública**  
**Catálogo de Bienes y Espacios Protegidos.**  
**Fichas**

## Catálogo de Bienes y Espacios Protegidos. Fichas

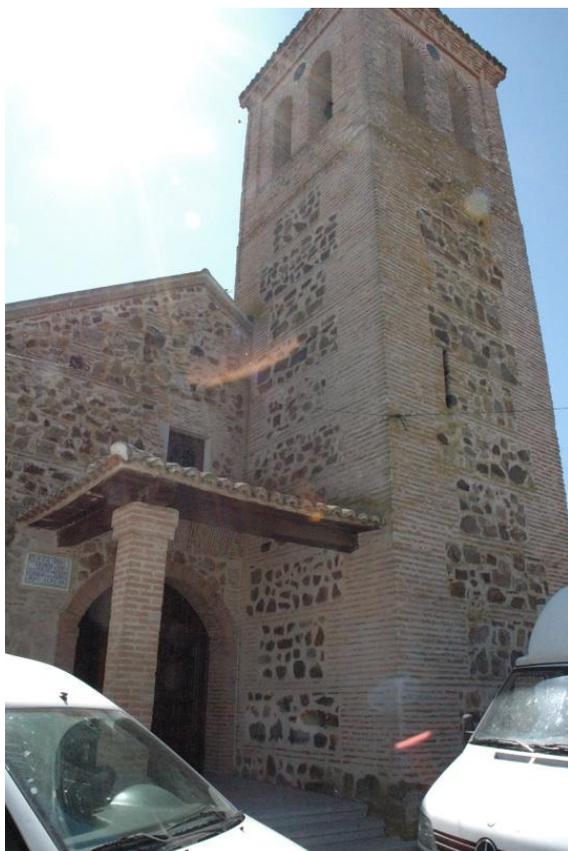
**Fotografía:**

**Descripción general:** Iglesia Parroquial de San Bartolomé Apóstol, construida en mampostería con refuerzos de ladrillo. Estilísticamente el conjunto podríamos datarlo en el S. XVI o XVII. El templo es de una única nave con coro a los pies, que se cubre con una armadura de artesa con tirantes sobre canes; mediante un arco diafragma apuntado se pasa a un pequeño transepto poco destacado en planta y alzado, que antecede a la cabecera cubierta también con artesonado de madera, con tres capillas rectangulares alrededor, cubiertas con correas de madera. Tiene a los pies una torre campanario junto a la puerta de entrada. Más que nave de crucero podríamos pensar en capillas laterales adosadas con arcos apuntados, en una de las cuales se encuentra la Pila Bautismal. En el interior existen diferentes imágenes, entre las que hay que destacar una de San Bartolomé recién restaurada en las Mínimas de Daimiel. La torre campanario tiene ocho huecos con arco de medio punto de ladrillo, siendo la puerta con arco rebajado de ladrillo. El resto del templo se recubre con aparejo toledano, cajones formados de ladrillo de era, rellenos de mampostería careada de cuarcita, los ladrillo forman rafas y verdugadas, potenciándose en las esquinas. La cabecera o crucero se marca en volumen levemente, siendo la torre muy esbelta. Dispone de una salón parroquial adosado como una nave lateral baja en el lado sur, con cubierta a un agua.

<b>Elementos destacables:</b> Conjunto, Artesonado en Techumbre.			
<b>Época:</b>	Siglo XVI	<b>Propiedad:</b>	Privada
<b>Estilo</b>	Popular	<b>Estado de conservación:</b>	Bueno
<b>Tipología</b>	Iglesia	<b>Uso actual:</b>	Religioso
<b>Inventariado:</b>	DSU, IPADIHA		
<b>BIC</b>	NO

CONDICIONES DE PROTECCIÓN			
<b>Nivel de protección:</b>	INTEGRAL	<b>Usos propuestos:</b>	Religioso
<b>Obras permitidas:</b>	Las contempladas en el nivel de protección INTEGRAL de la normativa del catálogo	<b>Acciones de mejora:</b>	Eliminar cableado

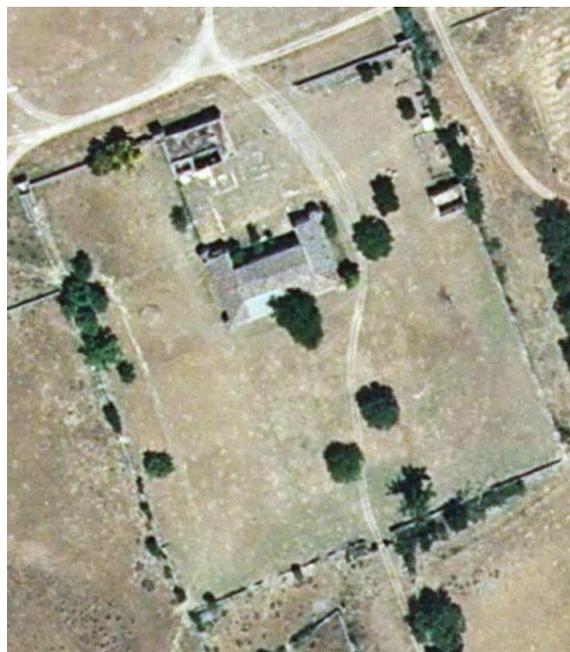
**Fotografía:**

**Descripción general:** Esta bella casa-palacio del siglo XIX conserva las trazas de fortaleza y un cierto estilo romántico, aunque mezcla estilos históricos, destacando el ladrillo neomudejar. Fue mandada construir por la viuda del General Prim, la cual compró tierras en la época de la desamortización. En su interior tuvo lugar, en 1857, un encuentro entre el General Prim y Su Santidad el Papa Pío IX, durante su regreso a Toledo procedente de Sevilla, en su visita a España. No es atrevido pensar que el propio Papa se quedaría prendado de sus hermosos parajes y sus bellas vistas. Se compone de dos edificaciones y una cerca, la primera en fachada es un cuerpo rectangular en planta con portón y zaguán se accede a través de un patio rodeado de cuerpos de vivienda. Tiene en las esquinas torreones con almenas decorativas. Tiene dos plantas, y presenta zonas en ruinas. El segundo edificio centrado en el cercado tiene forma de H, con tres grandes naves en planta baja con ventanales ojivales. En las esquinas tenemos cuerpos cilíndricos salientes, con aspecto de fortificación. El ladrillo visto y la mampostería de piedra careada son los materiales constructivos.

<b>Época:</b>	Siglo XIX	<b>Propiedad:</b>	Privada
<b>Estilo</b>	Historicista	<b>Estado de conservación:</b>	Bueno
<b>Tipología</b>	Castillo	<b>Uso actual:</b>	Vivienda de Recreo
<b>Inventariado:</b>	IPADIHA		
<b>BIC</b>	SI (BIC con carácter genérico por la Disposición Adicional 2ª de la Ley 16/85, del Patrimonio Histórico Español)

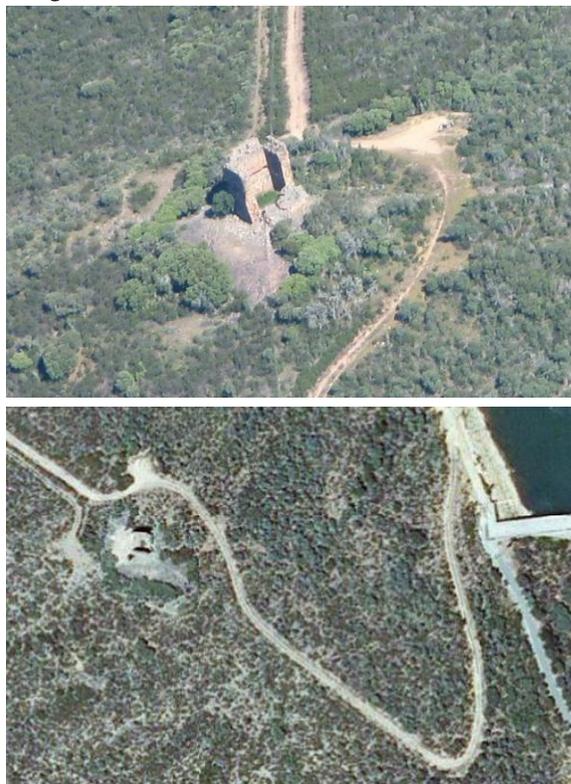
**Fotografía:**

**Descripción general:** Torre musulmana en un paso del camino de Córdoba a Toledo por el puerto de Alhover. Se cita en crónicas del siglo XII. Conquistada por Alfonso VII y abandonada después de la batalla de Alarcos. Se recuperó tras las Navas, y debió servir de avanzada del castillo del Milagro de Rodrigo Ximenez de Rada. Torre cuadrada de muros de 10 m de largo, 1,70 m de ancho y 8 m de altura, constaba de sótano-almacén, planta principal y terraza almenada. Ha perdido uno de sus lados y la muralla que la rodeaba, que debió tener torreones en los ángulos. Se alza sus muros en forma de "U" en planta, en un pequeño cerro sobre el embalse de su nombre, cerca de la carretera de Ventas con Peña Aguilera.

<b>Época:</b>	Siglo XIII	<b>Propiedad:</b>	Privada
<b>Estilo</b>	Medieval	<b>Estado de conservación:</b>	Ruinoso
<b>Tipología</b>	Torre Fortificada	<b>Uso actual:</b>	-
<b>Inventariado:</b>	CARTA ARQUEOLÓGICA		
<b>BIC</b>	SI (BIC con carácter genérico por la Disposición Adicional 2ª de la Ley 16/85, del Patrimonio Histórico Español)

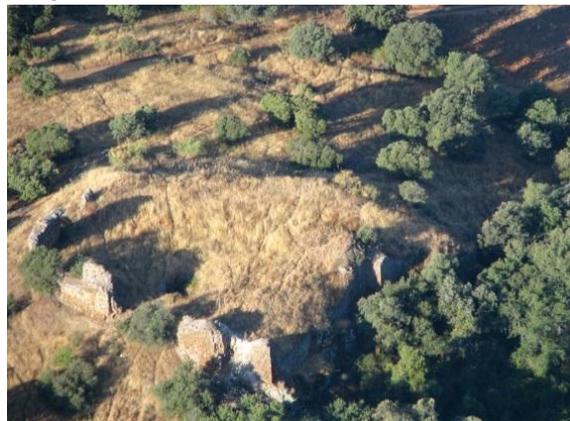
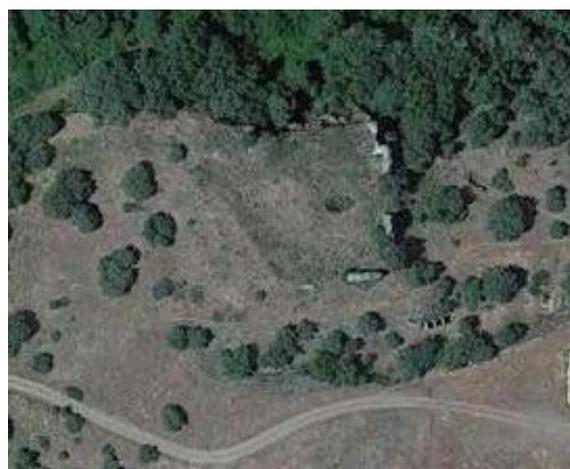
**Fotografía:**

**Descripción general:** Fortaleza musulmana en el puerto de Alhover, junto al río Milagro, en el linde entre las provincias de Toledo y Ciudad Real, junto a la carretera de Ventas con Peña Aguilera. Reedificada por Rodrigo Ximenez de Rada. Fue edificada en 1214 para acabar con las incursiones almohades que atacaban Toledo por este paso. Alfonso VIII concedió a este castillo un extenso territorio hasta el Guadiana. La fortaleza se alza sobre un pequeño cerro y el río Milagro le sirve de foso al norte. Se concibió como poblado amurallado además de Castillo. Se conserva casi toda la muralla de la puebla, de 600 m de longitud, que no tuvo torres, y el foso que se hizo ante ella. El material extraído del foso se usó para la muralla, mezclado con tierra y sobre basamento de piedra. El recinto era de 24.000 m<sup>2</sup>. Queda del poblado una ermita. El castillo ocupa la zona noroccidental, separado de la puebla por un notable foso, de 6 m de ancho, excavado en roca. Es de mediano tamaño, con 150 m de perímetro y 1200 m<sup>2</sup> de superficie, de forma rectangular, conservando restos de murallas, torres, cámaras internas y aljibe<sup>1</sup>.

<b>Época:</b>	Siglo XIII	<b>Propiedad:</b>	Privada
<b>Estilo</b>	Medieval	<b>Estado de conservación:</b>	Ruinoso
<b>Tipología</b>	Torre Fortificada	<b>Uso actual:</b>	-
<b>Inventariado:</b>	CARTA ARQUEOLÓGICA

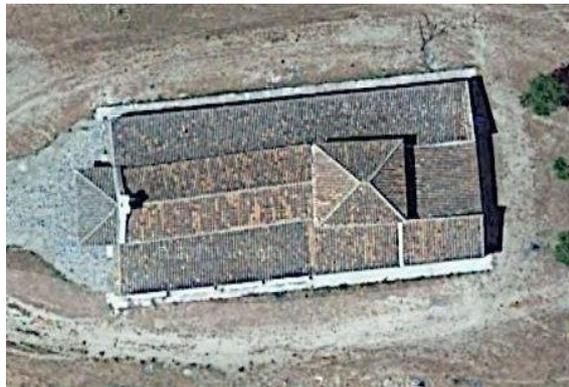
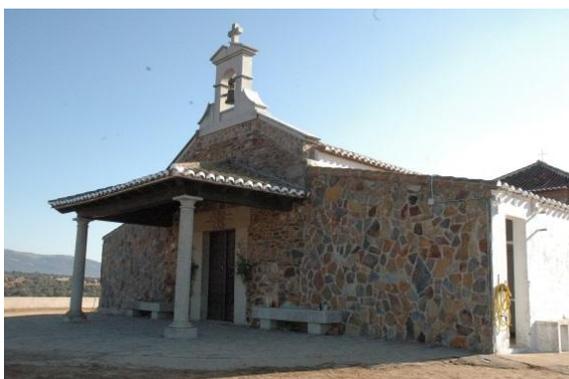
**Fotografía:**

**Descripción general:** Edificio formado por una nave de planta rectangular con ábside de planta cuadrada, con cubierta de madera a cuatro aguas, la nave cubierta de cerchas de madera a dos aguas. Espadaña a los pies, muros de mampostería careada en el frente y revocada en blanco en los laterales, pórtico a tres aguas sobre dos columnas de granito nuevas los pies, protegiendo la entrada adintelada con piedras de granito, fechada en 1702, con naves adosadas a un agua laterales, usadas para cuartos de los romeros. Espadaña en granito, de un hueco con campana, neo-barroca. Se encuentra dentro de la puebla del castillo de El Milagro, posiblemente elevada sobre la antigua ermita medieval.

<b>Época:</b>	Siglo XVII	<b>Propiedad:</b>	Privada
<b>Estilo</b>	Popular	<b>Estado de conservación:</b>	Bueno
<b>Tipología</b>	Ermita	<b>Uso actual:</b>	Religioso
<b>Inventariado:</b>	IPADIHA		
<b>BIC</b>	NO

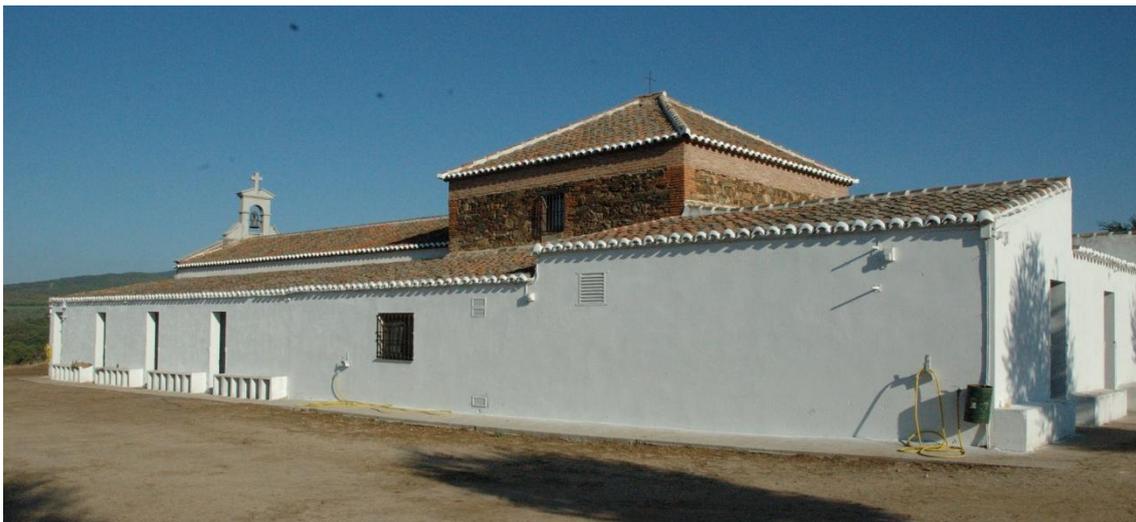
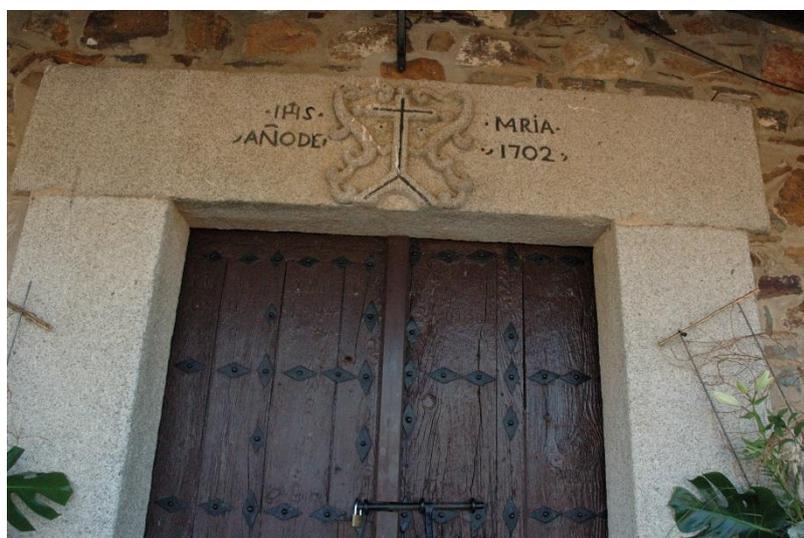
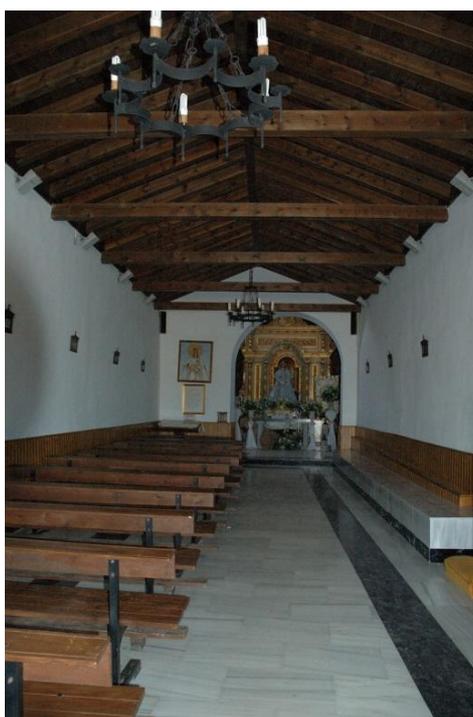
ANEXO FOTOGRÁFICO

**Elementos destacables:** Conjunto, portada y retablo barroco.

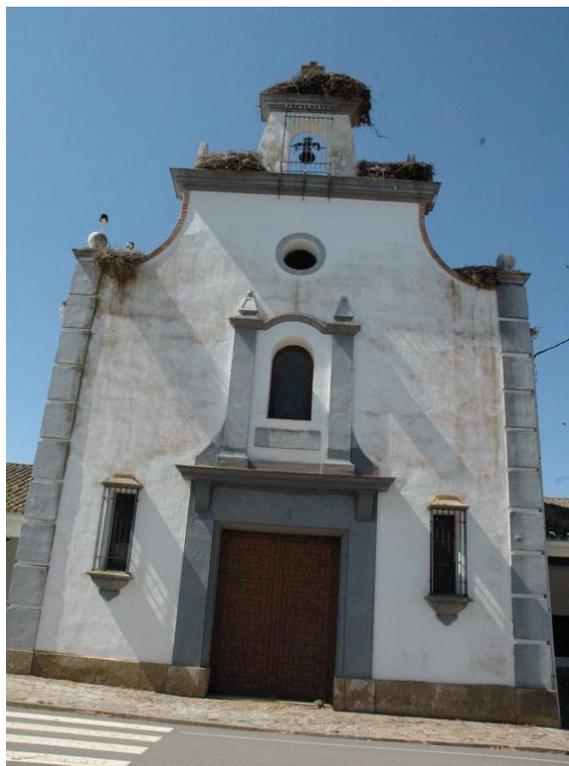
**Fotografía:**

**Descripción general:** Edificio formado por una nave de planta rectangular cubierta a dos aguas, Espadaña a los pies, con hueco con arco de medio punto, remate de bolas en un frontal con curvas, estilo jesuita. Puerta adintelada, con hueco pequeño con arco de medio punto sobre ella, óculo y pilastras rematadas por pináculos adosadas, con un lenguaje clásico. Dos ventanillas enrejadas enmarcan la puerta. Pilastras en las esquinas almohadilladas.

<b>Época:</b>	Siglo XIX	<b>Propiedad:</b>	Privada
<b>Estilo</b>	Neoclásico	<b>Estado de conservación:</b>	Bueno
<b>Tipología</b>	Iglesia	<b>Uso actual:</b>	Religioso
<b>Inventariado:</b>	NO		
<b>BIC</b>	NO

<b>Nivel de protección:</b>	INTEGRAL	<b>Usos propuestos:</b>	Religioso
<b>Obras permitidas:</b>	Las contempladas en el nivel de protección INTEGRAL de la normativa del Catálogo	<b>Acciones de mejora:</b>	Eliminar cableado

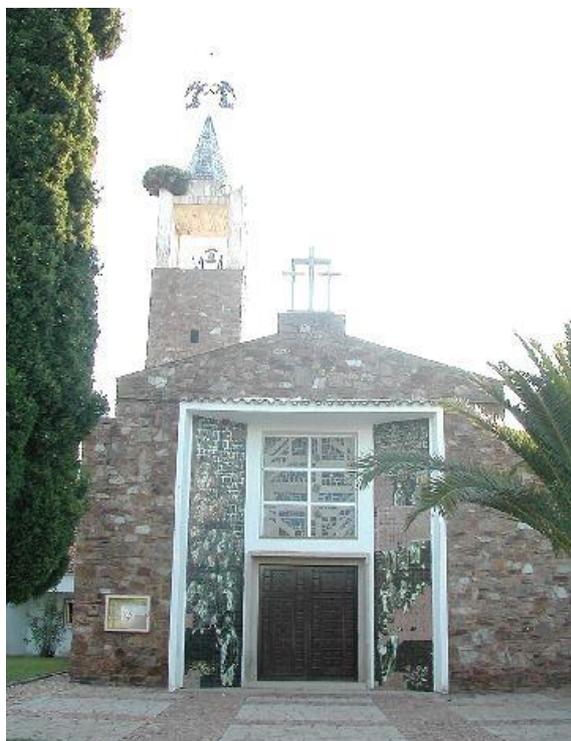
**Fotografía:**

**Descripción general:** La iglesia de una sola nave, con capillas laterales en el lado de la epístola, una de estas capillas se destinará a baptisterio. El presbiterio, de planta rectangular, es más elevado que el resto de la nave, teniendo un lateral con vidriera, y el frente elevado oculto de la nave, hacia la cubierta con vidriera, para que iluminen el altar sin deslumbrarle. Las tres capillas de la derecha disponen de oculos vidriados, y sobre la puerta se diseña otra gran vidriera, dando al coro a los pies. Las capillas están separadas por unos muros diafragma de mampostería de piedra cuarcítica concertada, coincidiendo con arcos muy rebajados revocados de blanco en cubierta, quedando los entrepaños con bóvedas de pañuelo en ladrillo aplantillado, bóvedas tabicadas. El lateral izquierdo dispone de vidrieras altas cuadradas con derrame al interior. Se marcan con machones de piedra vista los arcos de carga de cubierta. Las cerámicas del frente y del bautismo son de Arcadio Blasco de 1956, Las pinturas interiores son de Carpe y las imágenes de Vicent, de 1959<sup>2</sup>.

<b>Época:</b>	Siglo XX (1954)	<b>Propiedad:</b>	Privada
<b>Estilo</b>	Popular	<b>Estado de conservación:</b>	Bueno
<b>Tipología</b>	Iglesia	<b>Uso actual:</b>	Religioso
<b>Inventariado:</b>	NO		
<b>BIC</b>	NO

<b>Nivel de protección:</b>	INTEGRAL	<b>Usos propuestos:</b>	Religioso
<b>Obras permitidas:</b>	Las contempladas en el nivel de protección INTEGRAL de la normativa del catálogo	<b>Acciones de mejora:</b>	Eliminar cableado

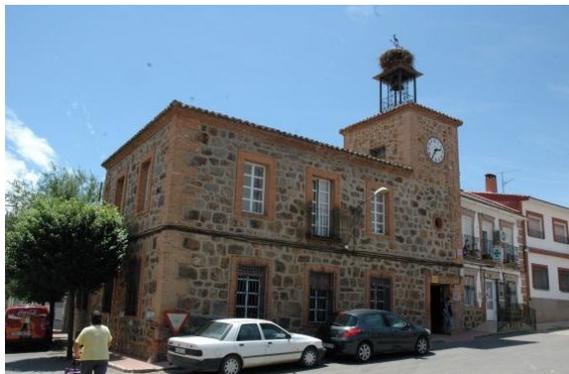
**Fotografía:**

**Descripción general:** Edificio de dos plantas de doble crujía, planta rectangular, en esquina con torre en el otro extremo con reloj y campanario metálico sobre la torre a cuatro aguas, puerta de acceso bajo el torreón, tres ventanas enrejadas en bajo a la plaza, con recercado de ladrillo de era y mampostería concertada de piedra cuarcítica, con junta de mortero de cemento resaltada. Alero de varias hiladas escalonadas de ladrillo y esquinazo con bandas de ladrillo saliente y entrante. Carpinterías de madera en blanco, con palillería. Rejas en negro.

<b>Época:</b>	Siglo XX	<b>Propiedad:</b>	Público
<b>Estilo</b>	Popular	<b>Estado de conservación:</b>	Bueno
<b>Tipología</b>	Casa - Biblioteca	<b>Uso actual:</b>	Administrativo-Biblioteca
<b>Inventariado:</b>	CARTA ARQUEOLOGICA		
<b>BIC</b>	NO

<b>Nivel de protección:</b>	PARCIAL	<b>Usos propuestos:</b>	Los permitidos por el POM en esta ordenanza de zona
<b>Obras permitidas:</b>	Las contempladas en el nivel de protección PARCIAL de la normativa del catálogo	<b>Acciones de mejora:</b>	Eliminar cableado

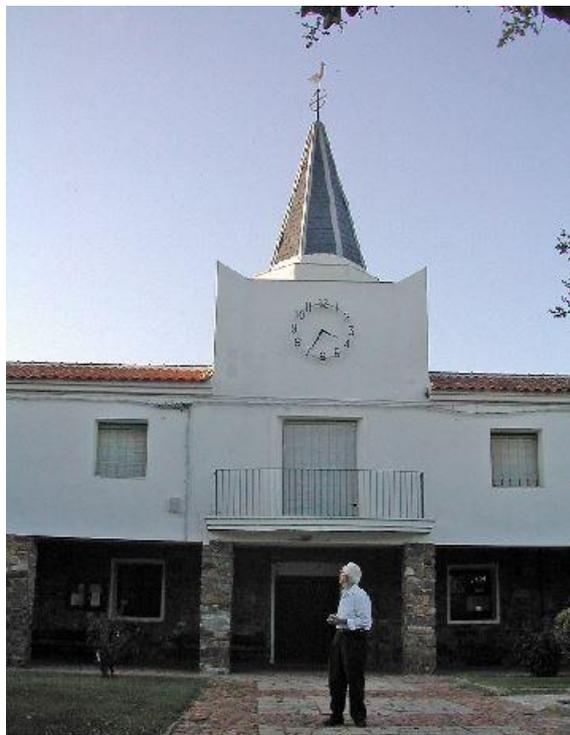
**Fotografía:**

**Descripción general:** El edificio del ayuntamiento forma una unidad con las viviendas de los maestros en una planta rectangular uniforme en su imagen externa. Tres escaleras interiores organizan el conjunto, con total simetría, galería porticada son pilares de mampostería de piedra en bajo, resto revocado en blanco, reloj central sobre torreón y chapitel de pizarra piramidal, balcón sobre puerta.

<b>Época:</b>	Siglo XX (1954)	<b>Propiedad:</b>	Público
<b>Estilo</b>	Popular	<b>Estado de conservación:</b>	Bueno
<b>Tipología</b>	Ayuntamiento	<b>Uso actual:</b>	Administrativo y Viviendas
<b>Inventariado:</b>	NO		
<b>BIC</b>	NO

<b>Nivel de protección:</b>	PARCIAL	<b>Usos propuestos:</b>	-
<b>Obras permitidas:</b>	Las contempladas en el nivel de protección PARCIAL de la normativa del catálogo	<b>Acciones de mejora:</b>	Eliminar cableado

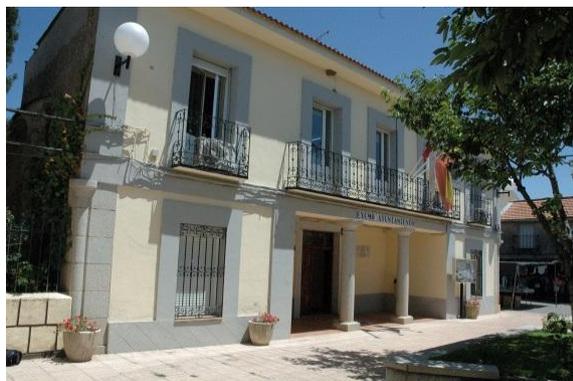
**Fotografía:**

**Descripción general:** Edificio de planta rectangular de una sola crujía con frente a plaza de la Constitución con dos plantas, balcón corrido central ocupando tres huecos en alto y soportal en vaciado del edificio en el centro de la planta baja, siguiendo una simetría clasicista, con dos columnas dóricas, en granito, con recercados de ventanas y zócalos en color gris, con fondo en crema, alero moderno y teja mixta. Carpinterías modernas de aluminio lacado en blanco.

<b>Época:</b>	Siglo XX	<b>Propiedad:</b>	Público
<b>Estilo</b>	Neoclásico	<b>Estado de conservación:</b>	Bueno
<b>Tipología</b>	Ayuntamiento	<b>Uso actual:</b>	Administrativo Municipal
<b>Inventariado:</b>	NO		
<b>BIC</b>	NO

<b>Nivel de protección:</b>	AMBIENTAL	<b>Usos propuestos:</b>	Los permitidos por el POM en esta ordenanza de zona
<b>Obras permitidas:</b>	Las contempladas en el nivel de protección AMBIENTAL de la normativa del Catálogo	<b>Acciones de mejora:</b>	Eliminar cableado

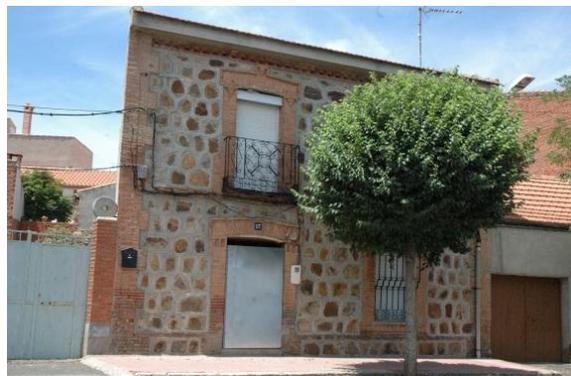
**Fotografía:**

**Descripción general:** Vivienda de dos alturas y planta cuadrada, cubierta a dos aguas, con dos crujiás, anexos en bajo al fondo y patio trasero y lateral con portada a un lado nueva. Los huecos en fachada se disponen en dos ejes ventana-balcón, con recercado de ladrillo de era, con sardinel en diente de sierra, pilastra con resaltes de ladrillo visto en los linderos de la fachada, alero con ladrillo visto. Los paños son de mampostería careada con junta resaltada con hendidura marcando esta junta, en todo el paño, de aspecto industrial. Teja plana, rejas decoradas con rizos en negro, y carpinterías modernas de aluminio.

<b>Época:</b>	Siglo XX	<b>Propiedad:</b>	Privada
<b>Estilo</b>	Popular	<b>Estado de conservación:</b>	Bueno
<b>Tipología</b>	Casa	<b>Uso actual:</b>	Vivienda
<b>Inventariado:</b>	NO		
<b>BIC</b>	NO

<b>Nivel de protección:</b>	AMBIENTAL	<b>Usos propuestos:</b>	El compatible con la ordenanza de su zona
<b>Obras permitidas:</b>	Las contempladas en el nivel de protección AMBIENTAL de la normativa del catálogo	<b>Acciones de mejora:</b>	Eliminar cableado

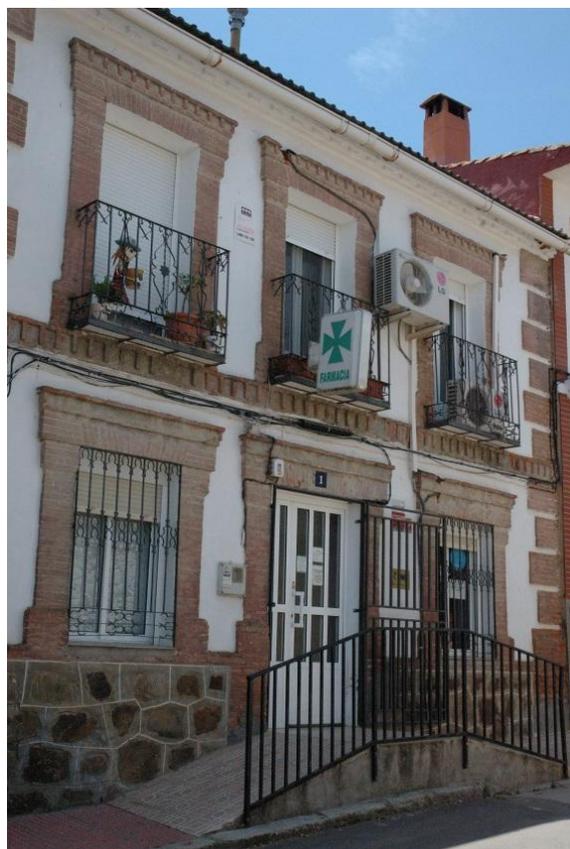
**Fotografía:**

**Descripción general:** Vivienda de dos alturas y planta cuadrada, cubierta a dos aguas, con dos crujeas, Los huecos en fachada se disponen en tres ejes ventana-balcón, puerta centrada y rampa doble para el acceso en la calle con barandilla, al ser una farmacia en bajo. Huecos con recercado de ladrillo de era, con sardinel en dintel, o entablamento con capiteles de ladrillo, pilastra con resaltos de ladrillo visto en los linderos de la fachada, alero con ladrillo pintado de blanco. Los paños son de mampostería enfoscada y pintada de blanco. Teja plana, con canalón pintado de blanco, rejas decoradas con rizos en negro, y carpinterías modernas de aluminio.

<b>Época:</b>	Siglo XX	<b>Propiedad:</b>	Privada
<b>Estilo</b>	Popular - Clasicista	<b>Estado de conservación:</b>	Bueno
<b>Tipología</b>	Casa	<b>Uso actual:</b>	Vivienda y Farmacia
<b>Inventariado:</b>	NO		
<b>BIC</b>	NO

<b>Nivel de protección:</b>	AMBIENTAL	<b>Usos propuestos:</b>	Los permitidos por la ordenanza vigente
<b>Obras permitidas:</b>	Las contempladas en el nivel de protección AMBIENTAL de la normativa del catálogo	<b>Acciones de mejora:</b>	Eliminar cableado

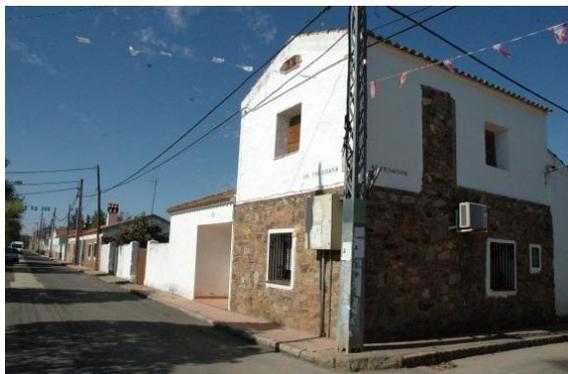
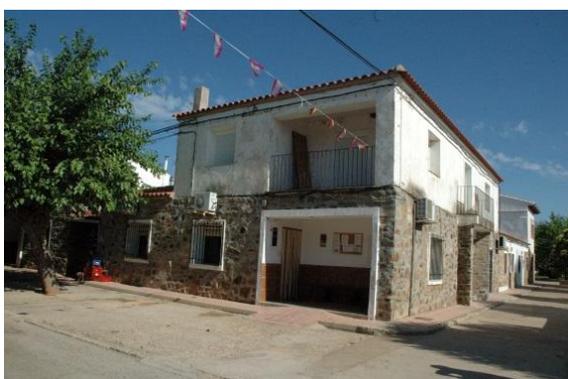
**Fotografía:**

**Descripción general:** El lugar elegido se halla situado a la altura del Km. 92 de la carretera de Toledo a Piedrabuena, lindando con dicha carretera y a la derecha de la misma. El terreno es sensiblemente llano y constituye una estrecha meseta comprendida entre la citada carretera y el río Bullaque.

El trazado urbanístico de sencilla disposición rectangular, cerrando perspectivas con un viario mixto, se compone de siete manzanas de diferente tamaño, con su mayor longitud, paralela a la carretera, la cual tiene sensiblemente la dirección N-S. La plaza está abierta a la carretera, edificada con forma de "U", se sitúan los edificios oficiales constituidos por la iglesia y la vivienda del sacerdote al fondo, con el despacho parroquial, la escuela don dos unidades en un lateral de la plaza y un edificio formado por el Ayuntamiento y las dos viviendas de maestros al otro lado.

**Elementos destacables:** Conjunto urbano, viviendas, plaza, iglesia, ayuntamiento, escuelas. Crucero en la plaza y fuente-pilar en calle La Solana esquina con Huertos Poblado Bullaque.

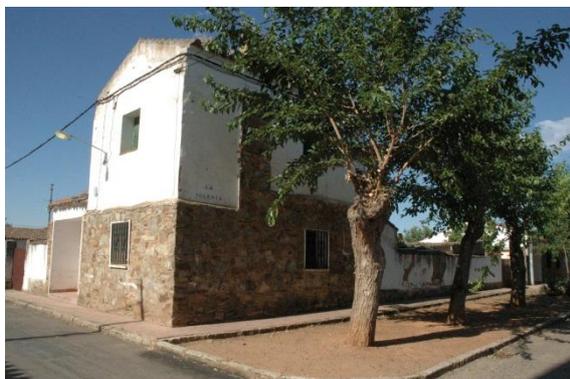
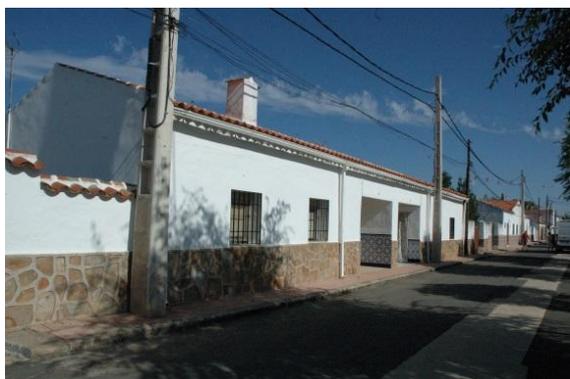
**Fotografía:**

**Descripción general:** Quedan ejemplos de las viviendas originales en buen estado, si bien, cuentan con reformas muchas de ellas, ampliaciones, y modificaciones sobre todo interiores en la parcela. Se mantienen los zócalos y revestimientos en planta baja de piedra careada, huecos cuadrados de dimensiones discretas, pórticos de entrada, cubiertas de teja curva, chimeneas. Existen viviendas pareadas en bajo, con frentes de fachada muy definidos y viviendas en esquina en dos alturas con partes en bajo. Quedan ejemplos en calle la Iglesia y en Cabañeros, alguna en el frente a calle Toledana\*.

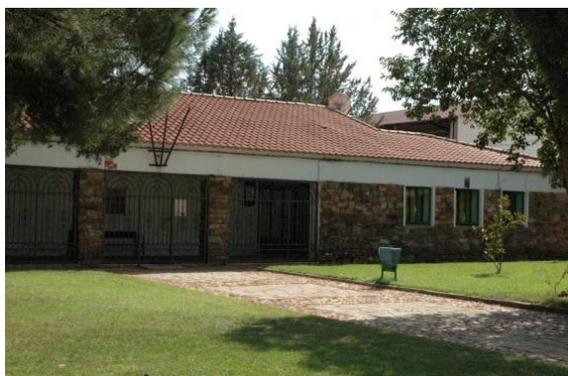
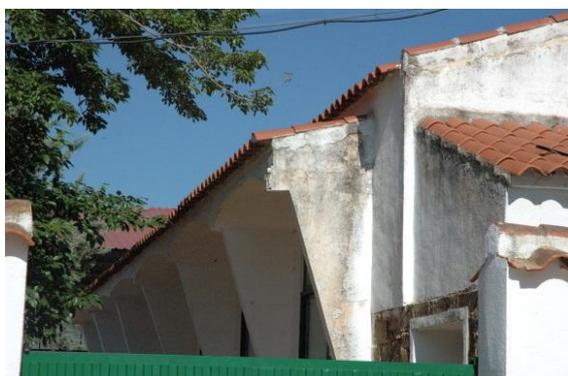
**Fotografía:**

**Descripción general:** Las escuelas con dos aulas, niños y niñas con su despacho para el maestro, almacén de material y zona de servicios, con un porche central de acceso. En planta baja, con una solución de voladizo sobre los huecos de ventanas al patio interior, orientados al sur, con bóvedas curvas de rasilla sobre muretes orejeros triangulares y tejado de teja. Revocado en blanco.

Época:	Siglo XX (1954)	Propiedad:	Público
Estilo	Popular	Estado de conservación:	Bueno
Tipología	Escuelas	Uso actual:	Docente
Inventariado:	NO		
BIC	NO

Nivel de protección:	AMBIENTAL	Usos propuestos:	Docente
Obras permitidas:	Las contempladas en el nivel de protección AMBIENTAL de la normativa del catálogo	Acciones de mejora:	Eliminar cableado

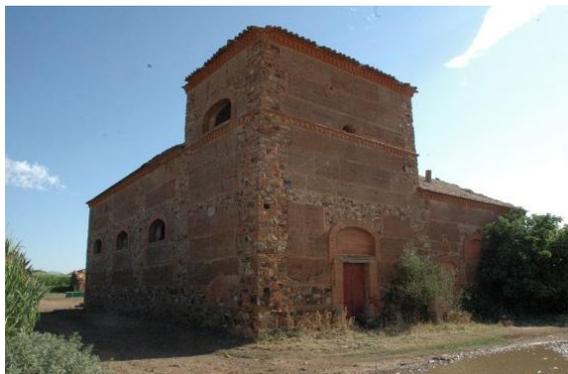
**Fotografía:**

**Descripción general:** Fábrica harinera datada en 1925, con planta en "L", formada por dos grandes naves, con torreón en la esquina de doble altura, con teja curva y paños de teja plana, con huecos recercados de ladrillo rojo, verdugadas, imposta y alero con ladrillo sardinel con dibujos geométricos, huecos con arcos rebajados, y cajones de tapiales de adobe y machones y zócalos con mampostería careada de cuarcita, esquinas en mampostería careada. Entorno rural, cercano a la carretera de Ventas con Peña Aguilera y el río Bullaque. El complejo se completa con varias naves exentas menores, algunas arruinadas. Quedan restos de la maquinaria de molienda.

<b>Época:</b>	Siglo XX	<b>Propiedad:</b>	Privada
<b>Estilo</b>	Popular-Industrial	<b>Estado de conservación:</b>	Ruinoso
<b>Tipología</b>	Industrial	<b>Uso actual:</b>	Almacén de Aperos
<b>Inventariado:</b>	CARTA ARQUEOLÓGICA		
<b>BIC</b>	NO

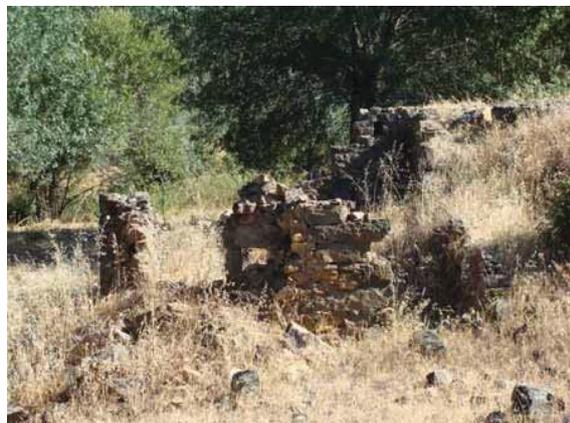
**Fotografía:**

**Descripción general:** El molino se encuentra en la margen izquierda (occidental) del río Bullaque. Se accede al molino por la carretera CR-4017 de Retuerta del Bullaque a Horcajo de los Montes, coger camino de la Dehesa del Carrizal. Tiene un caz de mediano recorrido unos 320 metros. El molino tiene forma rectangular, sus muros están contruidos con piedra mediana y argamasa. Delante su cárcavo de salida. Detrás el gran cubo. Dentro se encuentra la sala de molienda, donde está su par de piedras de moler. Al lado se encuentra la casa del molinero. Las relaciones del siglo XVI ya hacen referencia a cinco molinos harineros en el río Bullaque, con sus respectivos dueños, es posible que este fuera uno de ellos. El catastro de la Ensenada de 1752 cita a un molino en la ribera del Bullaque, que tiene una piedra y pertenece a los herederos de Pedro Sánchez Escalonilla, parecer que este si se identifica con el del Tío Pandera. En el Itinerario del río Guadiana y sus afluentes de 1883, también cita a este molino y lo llama molino de Retuerta. Los mapas topográficos de 1955 y 1956 lo reseñan y mencionan. Para su actividad molinera en 1954, siendo su último dueño-molinero Gerardo García Manchado, solo molía con un par de piedras, fue muy visitado por las gentes de Retuerta y fincas colindantes.<sup>5</sup>

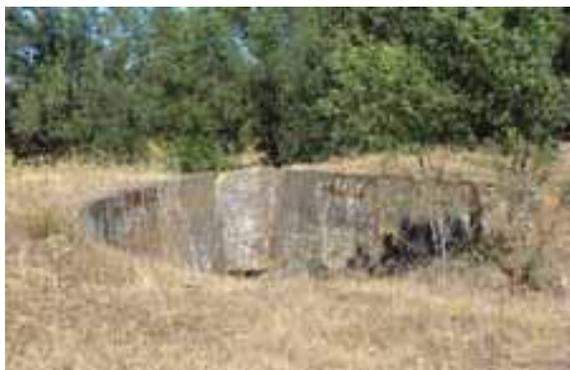
<b>Época:</b>	Siglo XVI	<b>Propiedad:</b>	Privado
<b>Estilo</b>	Popular	<b>Estado de conservación:</b>	El molino está regularmente conservado, ya que sus muros están derribados, el caz casi desaparecido, si conserva el cubo, su piedras de moler, el cárcavo y poco más.
<b>Tipología</b>	Molino Hidráulico	<b>Uso actual:</b>	Sin Uso
<b>Inventariado:</b>	NO

<b>CONDICIONES DE PROTECCIÓN</b>			
<b>Nivel de protección:</b>	AMBIENTAL	<b>Usos propuestos:</b>	Turístico
<b>Obras permitidas:</b>	Las contempladas en el nivel de protección AMBIENTAL de la normativa del Catálogo	<b>Acciones de mejora:</b>	Restauración

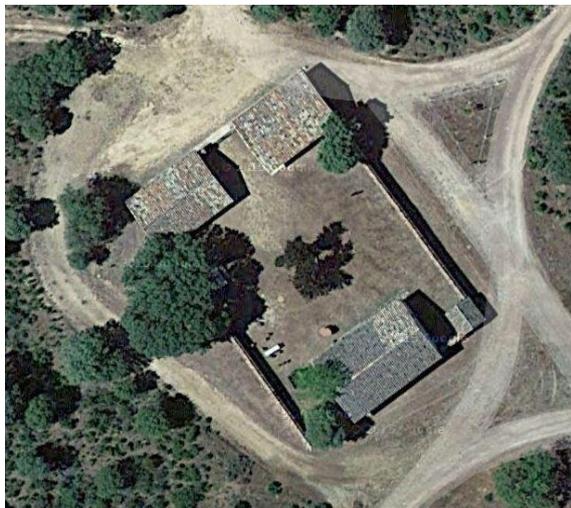
**Fotografía:**

**Descripción general:** El complejo se compone de dos cuerpos cubiertos a dos aguas, formando las esquinas de un cercado con otro cuerpo edificado en la parte trasera del patio, a dos aguas, dejando un gran patio de maniobras.

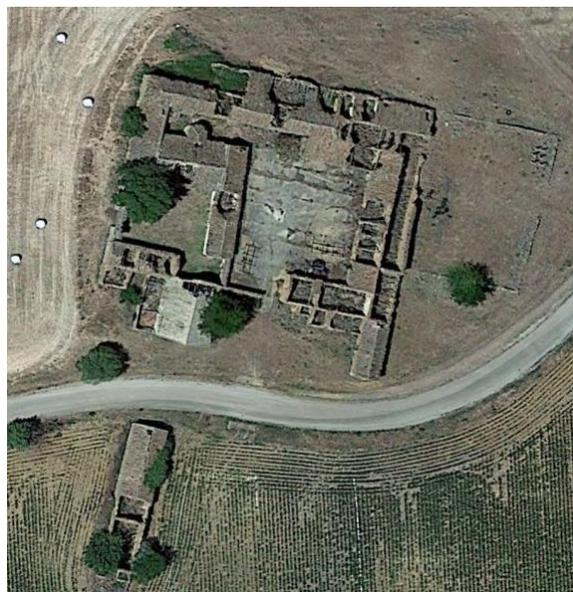
**Fotografía:**

**Descripción general:** El complejo se compone de varias edificaciones de una y dos crujías, cubiertas a una y dos aguas, entorno a dos grandes patios, todas arruinadas. Quedan restos de cimientos de corrales anexos.

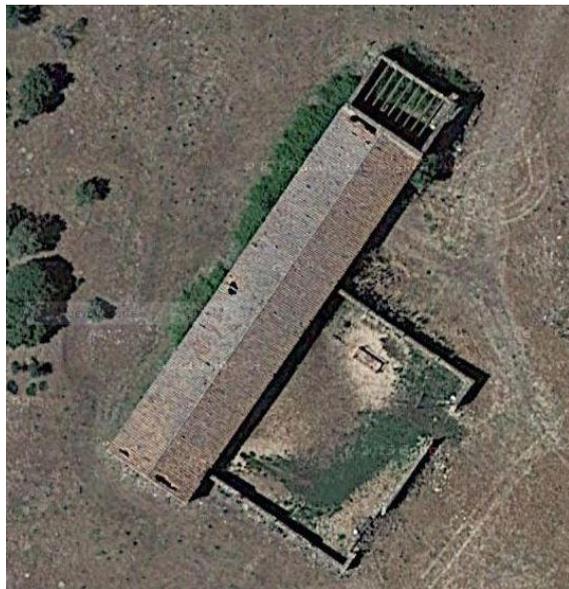
**Fotografía:**

<b>Descripción general:</b> La venta se compone nave alargada con cubierta a dos aguas y corral anexo.			
<b>Elementos destacables:</b> Conjunto.			
<b>Época:</b>	Siglo XIX	<b>Propiedad:</b>	Privada
<b>Estilo</b>	Popular	<b>Estado de conservación:</b>	-
<b>Tipología</b>	Venta	<b>Uso actual:</b>	-
<b>Inventariado:</b>	CARTA ARQUEOLÓGICA		
<b>BIC</b>	NO

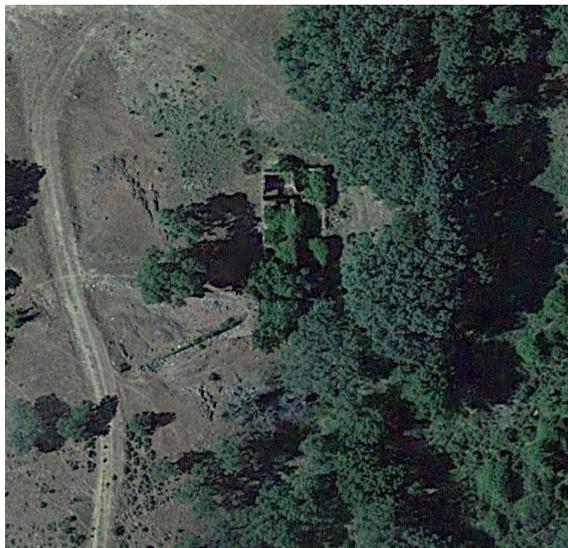
**Fotografía:**

**Descripción general:** Restos de cimientos de antigua casa.

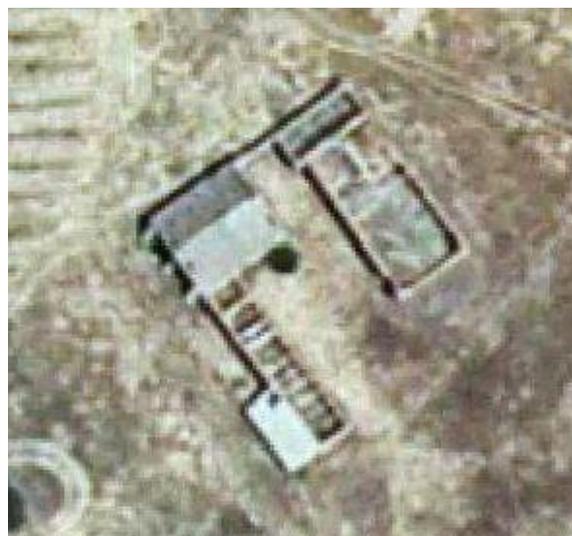
**Fotografía:**

**Descripción general:** El complejo se compone de varios edificios de una y dos crujías con cubiertas a una y dos aguas, entorno a un patio, algunas arruinadas.

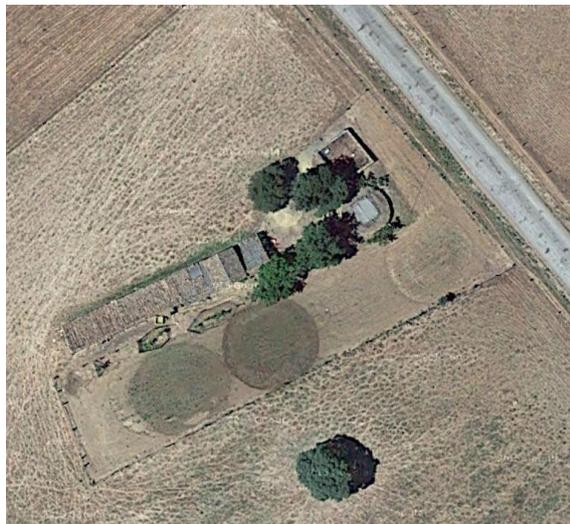
**Fotografía:**

**Descripción general:** El complejo se compone de un edificio de una crujía con cubierta a un agua.

<b>Época:</b>	Siglo XIX	<b>Propiedad:</b>	Privada
<b>Estilo</b>	Popular	<b>Estado de conservación:</b>	Ruinoso
<b>Tipología</b>	Caserío	<b>Uso actual:</b>	Sin Uso
<b>Inventariado:</b>	CARTA ARQUEOLÓGICA		
<b>BIC</b>	NO

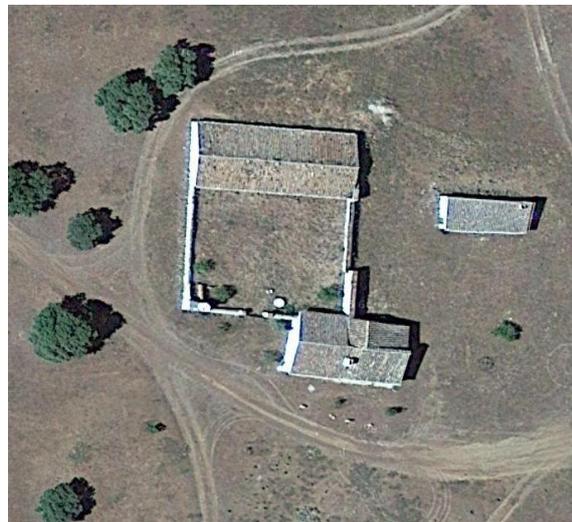
**Fotografía:**

**Descripción general:** El complejo se compone de una casa de dos crujías con cubierta a dos aguas, patio trasero cercado y dos volúmenes independientes menores.

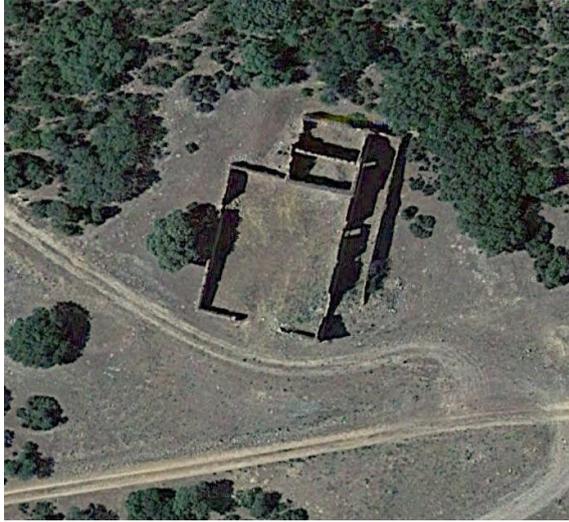
**Fotografía:**

**Descripción general:** El complejo se compone de un gran cercado con los restos de cuartos al fondo, con doble cruja, arruinados.

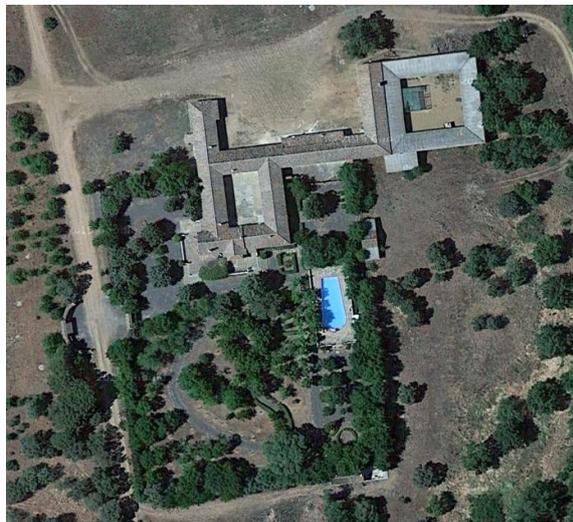
**Fotografía:**

**Descripción general:** El complejo se compone de dos grandes patios, con naves alrededor de una y dos crujiás, unidos por una nave, todo en buen estado, con amplios jardines traseros.
